**ΜΕΤΡΗΣΕΙΣ ΜΕΤΑΚΙΝΗΣΕΩΝ ΔΙΑΦΡΑΓΜΑΤΙΚΩΝ ΤΟΙΧΩΝ****3.1. ΕΙΣΑΓΩΓΗ**

Μετά από συνενόηση του Καθηγητή Γ.Α. Αθανασόπουλου με την εταιρεία Θεμελιοδομή Α.Ε. αποφασίστηκε η εγκατάσταση αποκλισιομετρικών σωλήνων για τη μέτρηση της συμπεριφοράς των διαφραγματικών τοίχων. Τοποθετήθηκαν τρεις συνολικά αποκλισιομετρικοί σωλήνες και πραγματοποιήθηκαν μετρήσεις σε διάφορες φάσεις της κατασκευαστικής διαδικασίας.

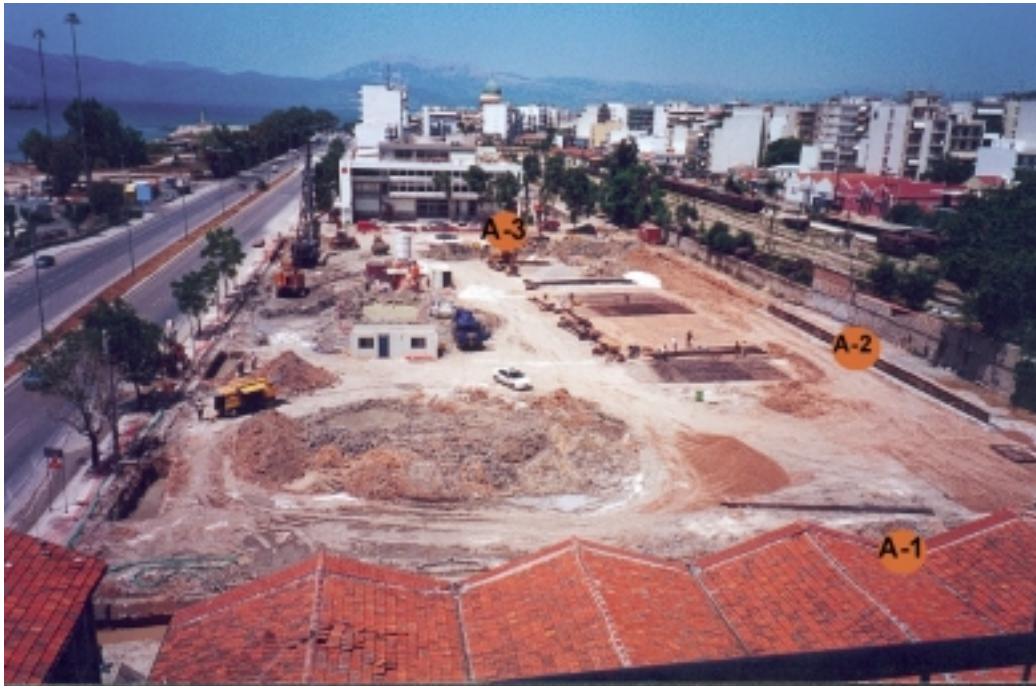
Οι θέσεις στις οποίες εγκαταστάθηκαν οι αποκλισιομετρικοί σωλήνες φαίνονται στο Σχήμα 3-1.

Σχήμα 3-1: Θέσεις αποκλισιομετρικών σωλήνων

Όπως αναφέρθηκε στα προηγούμενα, στο εργοτάξιο τοποθετήθηκαν τρεις αποκλισιομετρικοί σωλήνες στις θέσεις που φαίνονται στο Σχήμα 3-1. Για κάθε θέση αποκλισιομέτρου έγιναν οι ακόλουθες μετρήσεις:

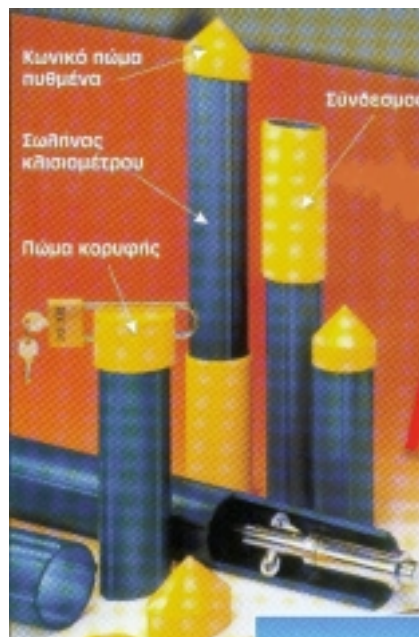
Υπάρχουν πολλοί τύποι αποκλισιομετρικών σωλήνων. Οι σωλήνες μπορεί να είναι πλαστικοί ή μεταλλικοί με κυκλική ή σχεδόν τετραγωνική διατομή.

Σχήμα 3-3: Τμήματα πλαστικού αποκλισιομετρικού σωλήνα.

Στη συγκεκριμένη περίπτωση χρησιμοποιήθηκαν πλαστικοί σωλήνες κυκλικής διατομής. Οι σωλήνες αποτελούνται από τμήματα μήκους 3.0m το καθένα και συνδέονται μεταξύ τους κατάλληλα ώστε να κατασκευασθεί σωλήνας συνολικού μήκους ίσου με το ύψος του διαφραγματικού τοίχου.

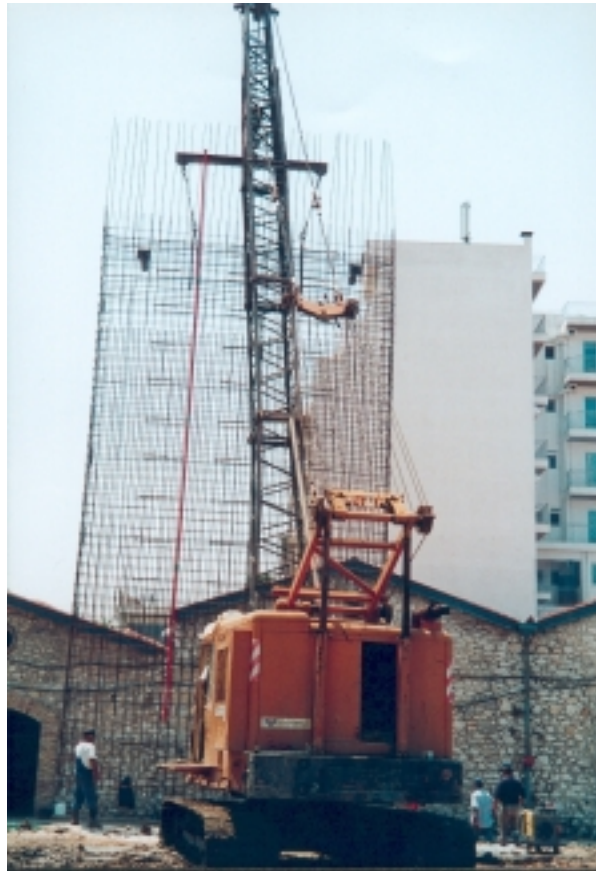
Μετά την πρόσδεσή τους στον οπλισμό, μεταφέρθηκαν μαζί με τους κλωβούς στην προγραμματισθείσα θέση (Σχήμα 3-4). Βυθίστηκαν στο σκάμμα που ήταν γεμάτο με διάλυμα μπεντονίτη και ακολούθησε σκυροδέτηση.

Σχήμα 3-4: Τοποθέτηση του κλωβού οπλισμού. Διακρίνεται ο A-1 αποκλισιομετρικός σωλήνας που είναι αναρτημένος από τον κλωβό οπλισμού

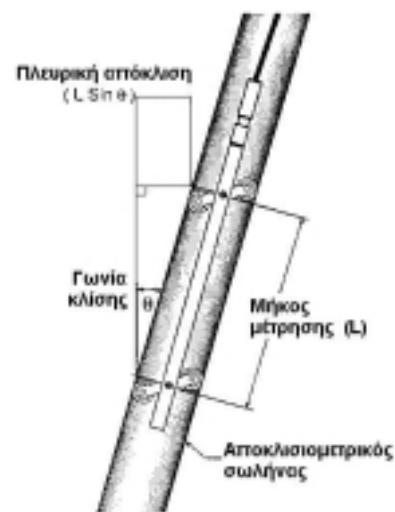
Η τορπίλη είναι μια μεταλλική συσκευή η οποία είναι εξοπλισμένη με ειδικούς τροχίσκους. Οι τροχίσκοι αυτοί βρίσκονται σε συγκεκριμένη απόσταση μεταξύ τους και χρησιμοποιούνται για να κινείται η τορπίλη πάνω στους αύλακες του ειδικού σωλήνα που έχει τοποθετηθεί στο διαφραγματικό τοίχο. Κατ' αυτό τον τρόπο η τροχιά που εκτελεί η τορπίλη είναι απολύτως καθορισμένη.

Σχήμα 3-5: Υπολογισμός βηματικής οριζόντιας μετακίνησης

την κλίση του κατά μήκος άξονά της σε κάθε θέση, δηλαδή την κλίση του σωλήνα στη θέση αυτή. Γνωρίζοντας τη κλίση και επειδή είναι γνωστό το μήκος της τορπίλης (που είναι ίσο με την απόσταση των 2 ζευγών τροχίσκων, ίση με 0.5m) μπορούμε να υπολογίσουμε σε κάθε θέση της τορπίλης την βηματική οριζόντια μετακίνηση (Σχήμα 3-5).

$$s = L * \sin \theta$$

όπου L: το σταθερό «βήμα» μέτρησης που είναι ίσο με 0,5 μέτρα.

Αυτή η οριζόντια μετακίνηση καλείται βηματική οριζόντια μετακίνηση αφού αποτελεί τη διαφορική μετακίνηση σε μια θέση, των δυο άκρων της τορπίλης (και επομένως και του σωλήνα) μήκους 0,5m.

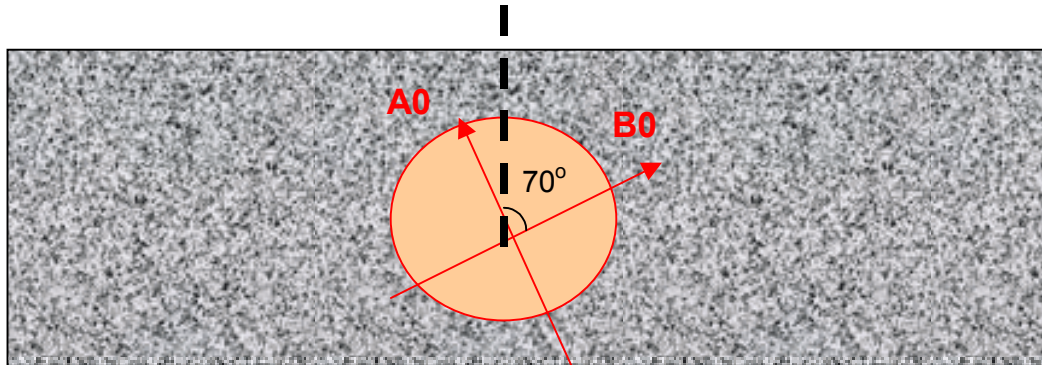
Σχήμα 3-9: Σχηματική κάτοψη τοίχου και αποκλισιομέτρου A-1. Διακρίνονται οι κύριοι άξονες του αποκλισιομέτρου καθώς και η κάθετη στον τοίχο που είναι και ο κύριος άξονας κίνησης.

Για την περίπτωση του αποκλισιομέτρου A-1, όπου σχηματίζεται γωνία  $20^\circ$  μεταξύ του κύριου άξονα A0 και της καθέτου στον τοίχο, η διόρθωση που γίνεται είναι:

$$\begin{aligned} & \text{Συνιστώσα της A στην κάθετη} = \\ & X(\text{Στήλη 4, πίνακα 3-5}) = X(\text{Στήλη 3, πίνακα 3-5}) * \cos 20^\circ \end{aligned}$$

Με βάση την ίδια λογική, υπολογίζεται και η συνιστώσα του άξονα της B οπότε σε αυτή την περίπτωση πολλαπλασιάζουμε με το συνημίτονο της γωνίας  $70^\circ$ . Τέλος, αθροίζουμε τις συνιστώσες των κυρίων αξόνων A και B και βρίσκουμε την αθροιστική οριζόντια μετακίνηση.

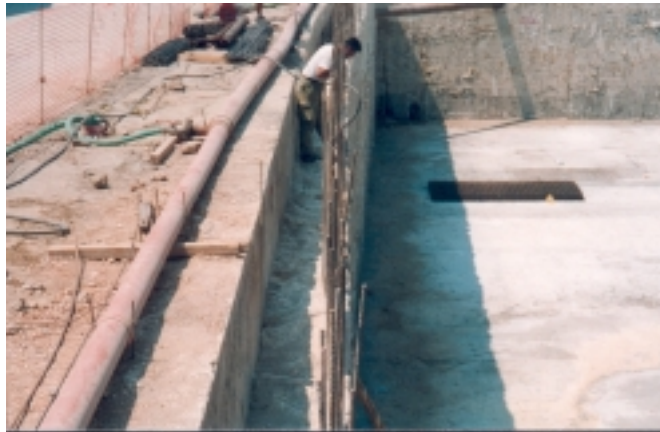
Κατά τη διεξαγωγή του τρίτου σταδίου μετρήσεων παρουσιάστηκε αδυναμία της τορπίλης να περάσει μέσα από το σωλήνα σε βάθος  $-2,0\text{m}$ . Το σοβαρό αυτό πρόβλημα αποδόθηκε αρχικά σε φράξιμο του σωλήνα πιθανόν από κάποια μπάζα που θα έπεσαν από την κορυφή του αποκλισιομετρικού σωλήνα. Για την απομάκρυνση των υλικών, πραγματοποιήθηκε εισπίεση νερού αλλά και πεπιεσμένου αέρα μέσα στον αποκλισιομετρικό σωλήνα χωρίς όμως αποτέλεσμα (Σχήμα 3-11). Είναι πιθανόν όμως η απόφραξη σε βάθος  $9,0\text{m}$  να οφείλεται σε αυτή τη προσπάθεια.

Σχήμα 3-11: Εισπίεση αέρα στον αποκλισιομετρικό σωλήνα

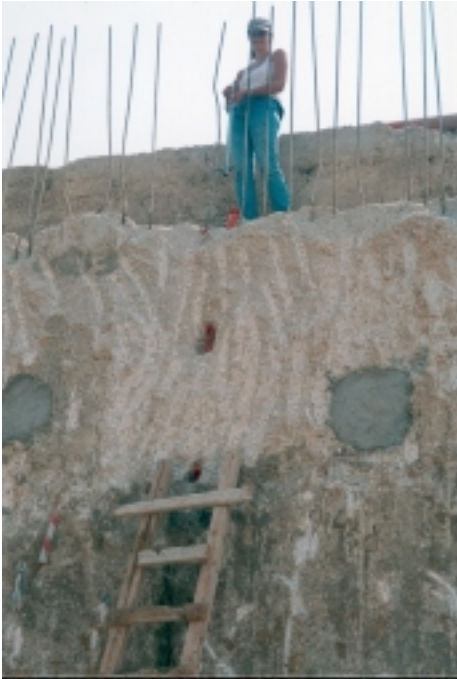
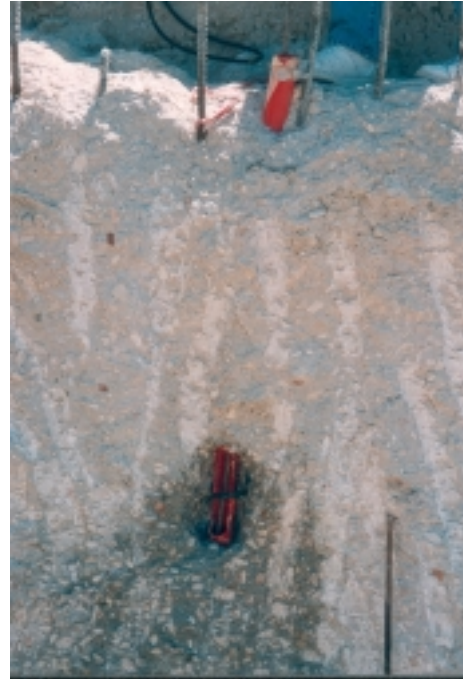
Τελικά διαπιστώθηκε ότι κατά τη διάρκεια της εκσκαφής μέχρι βάθους  $-2.1\text{m}$  ο εκσκαφέας χτύπησε και έσπασε το σωλήνα σε βάθος  $1,96\text{m}$ . Το ίδιο πρόβλημα παρατηρήθηκε και σε βάθος  $2,66\text{m}$ . Το πρόβλημα

αντιμετωπίστηκε με τοπική θράυση του τοίχου και του σωλήνα στη θέση αυτή και πέρασμα των τροχίσκων της τορπίλης με το χέρι από τις θέσεις των σημείων αυτών.

Σχήματα 3-12 και 3-13: Απόψεις των τομών που έγιναν στο σωλήνα για τη διέλευση της τορπίλης

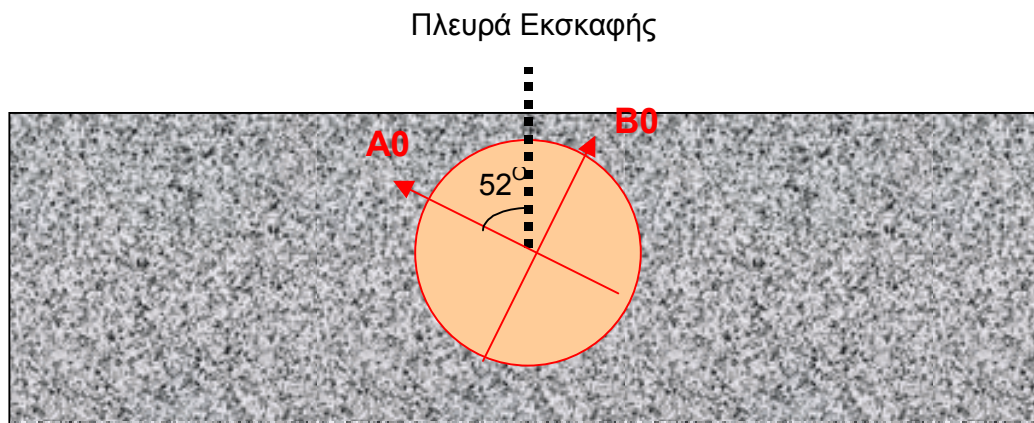
Επειδή και στην περίπτωση αυτή, όπως και στο Αποκλισιόμετρο A-1 οι κύριοι άξονες του αποκλισιομέτρου δεν ήταν κάθετοι και παράλληλοι στον τοίχο, έγινε αναγκαίο και πάλι να υπολογιστούν οι συνιστώσες των αξόνων A και B σε διεύθυνση κάθετη στον τοίχο. Η σχηματιζόμενη γωνία φαίνεται στο Σχήμα 3-14 και με βάση αυτή τη γεωμετρία, πραγματοποιήθηκαν οι κατάλληλες διορθώσεις.

Σχήμα 3-14: Σχηματική κάτοψη τοίχου και αποκλισιομέτρου A-2. Διακρίνονται οι κύριοι άξονες του αποκλισιομέτρου καθώς και η κάθετη στον τοίχο που είναι και ο κύριος άξονας κίνησης.

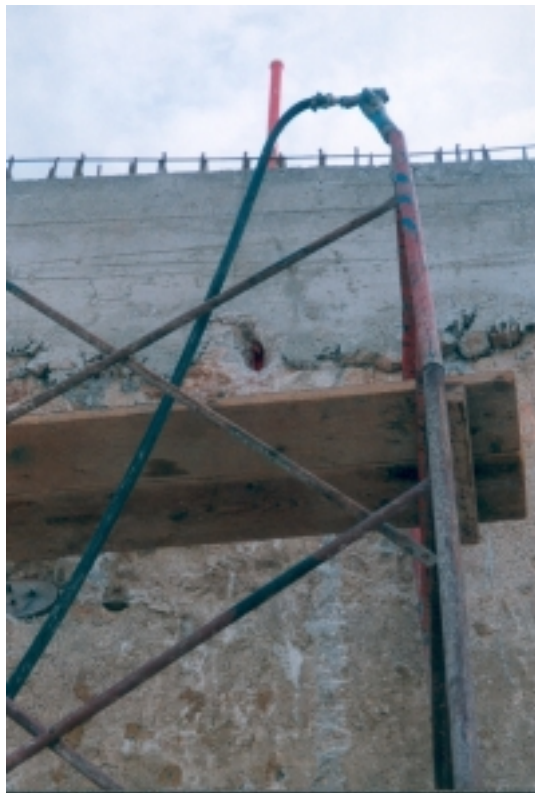
Κατά τη διεξαγωγή του τρίτου σταδίου μετρήσεων παρουσιάστηκε αδυναμία της τορπίλης να περάσει μέσα από το σωλήνα σε βάθος  $-1.5\text{m}$ . Το πρόβλημα αυτό είχε εμφανιστεί ήδη και στο Αποκλισιόμετρο A-1 και η εμπειρία πλέον μας έκανε να υποπτευθούμε τοπική ζημιά στο σωλήνα. Το σημείο στο οποίο εντοπίστηκε το πρόβλημα ήταν το σημείο στο οποίο είχε σταματήσει η σκυροδέτηση του διαφραγματικού τοίχου, ενώ στο διάστημα μεταξύ της τρίτης και της τέταρτης και τελευταίας μέτρησης είχε πραγματοποιηθεί σκυροδέτηση του υπόλοιπου τμήματος.

Σχήμα 3-16: Θραύση του τοίχου τοπικά και αποκάλυψη του αποκλισιόμετρου ακριβώς στη διεπιφάνεια μεταξύ παλαιάς και νέας σκυροδέτησης.

Πραγματοποιήθηκε πάλι τοπική θραύση του τοίχου ώστε να αποκαλυφθεί ο σωλήνας και πραγματικά φάνηκε ότι κατά τη σκυροδέτηση ο σωλήνας είχε σπάσει εξαιτίας ενός χαλικιού που σφήνωσε μεταξύ του σωλήνα και του οπλισμού και έσπασε το σωλήνα. Κατά τη διάρκεια των μετρήσεων, η τορπίλη πέρασε μέσα από το σωλήνα με τη βοήθεια των χεριών, ώστε να ξαναμπούν οι τροχίσκοι στις προβλεπόμενες τροχιές του σωλήνα.
